生態檢核教育簡介 與實務操作

觀察家生態顧問有限公司

2022/9/14 臺灣港務股份有限公司

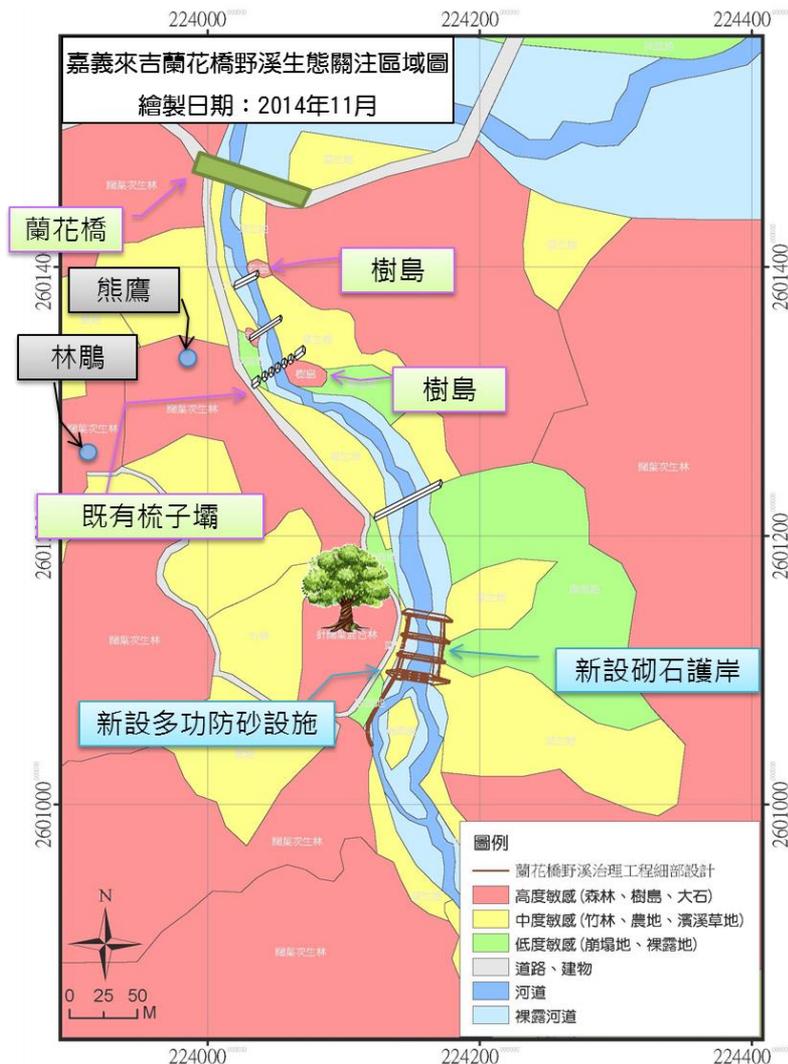
生態關注區域圖繪製

- 將重要生態資訊以地圖化方式呈現
- 套疊設計圖、標明保全對象

等級	顏色 (陸域/水域)	判斷標準	工程原則
高度敏感	紅/藍	屬不可取代或不可回復的資源，或生態功能與生物多樣性高的自然環境	✓ 優先迴避
中度敏感	黃/淺藍	過去或目前受到部分擾動、但仍具有生態價值的棲地	✓ 迴避或縮小干擾 ✓ 棲地回復
低度敏感	綠/-	人為干擾程度大的環境	✓ 施工擾動限制在此區域
人為干擾	灰/淺灰	已受人為變更的地區	✓ 營造棲地

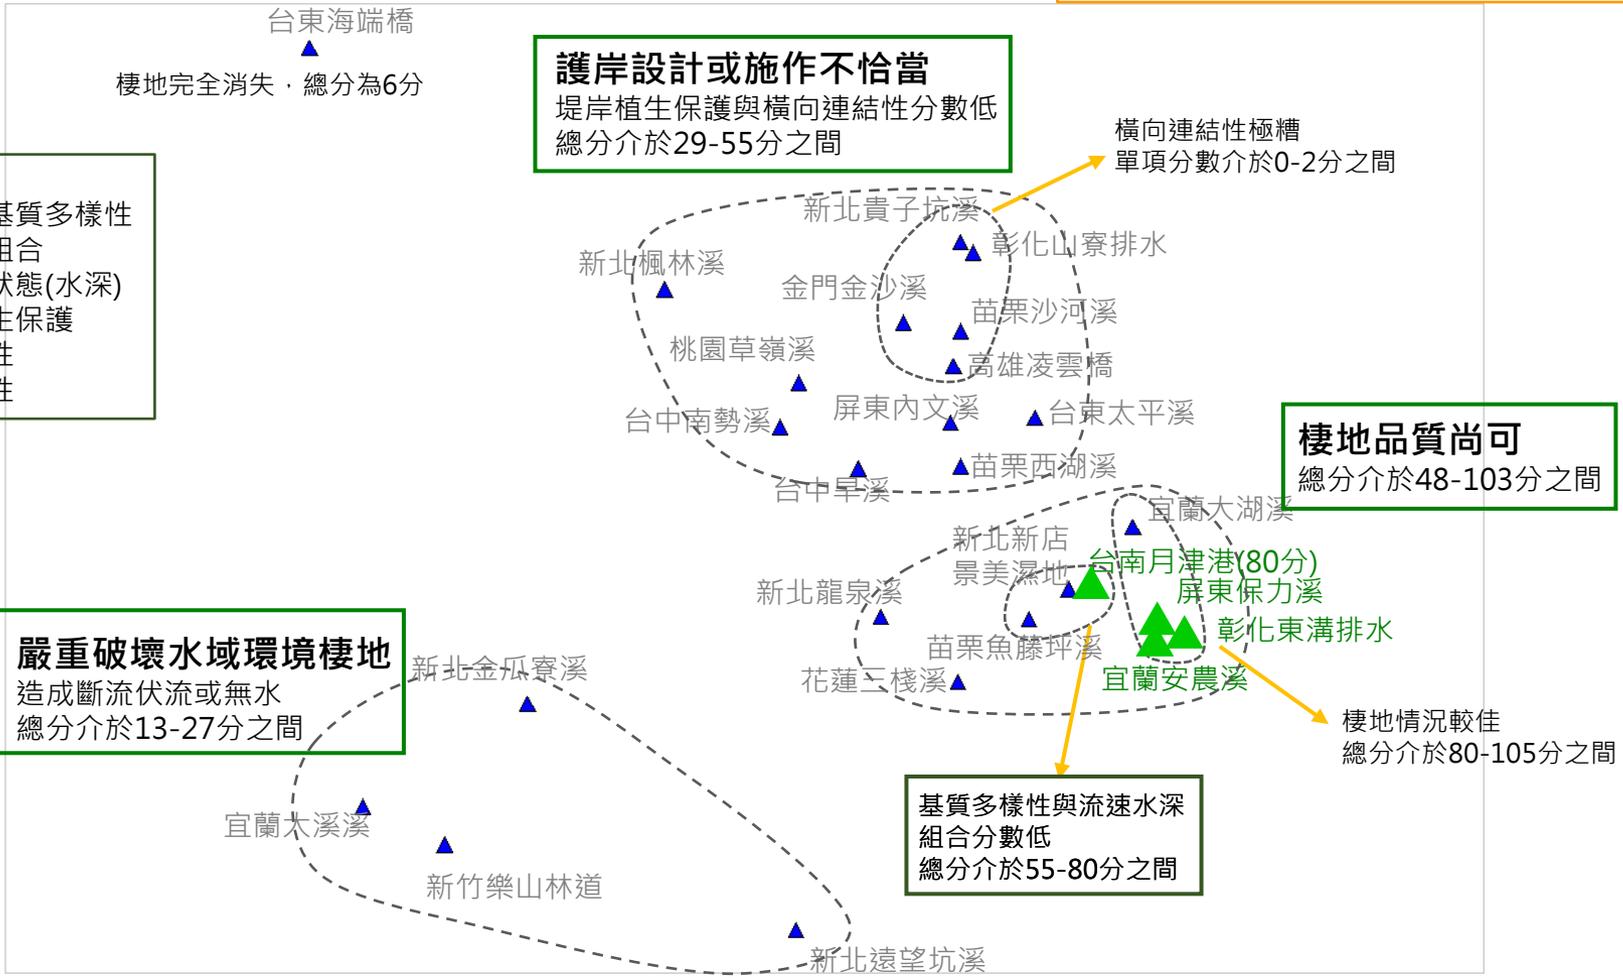
無母數多變量分析 — 功能面 分群原因

功能面歸納為兩個因子
1、有無斷流無水情況
2、護岸設計與施作

- 功能面項目**
- ☐ 溪床自然基質多樣性
 - ☐ 流速水深組合
 - ☐ 河道水流狀態(水深)
 - ☐ 堤岸的植生保護
 - ☐ 縱向連結性
 - ☐ 橫向連結性

Stress : 0.16 功能面評分滿分為120分

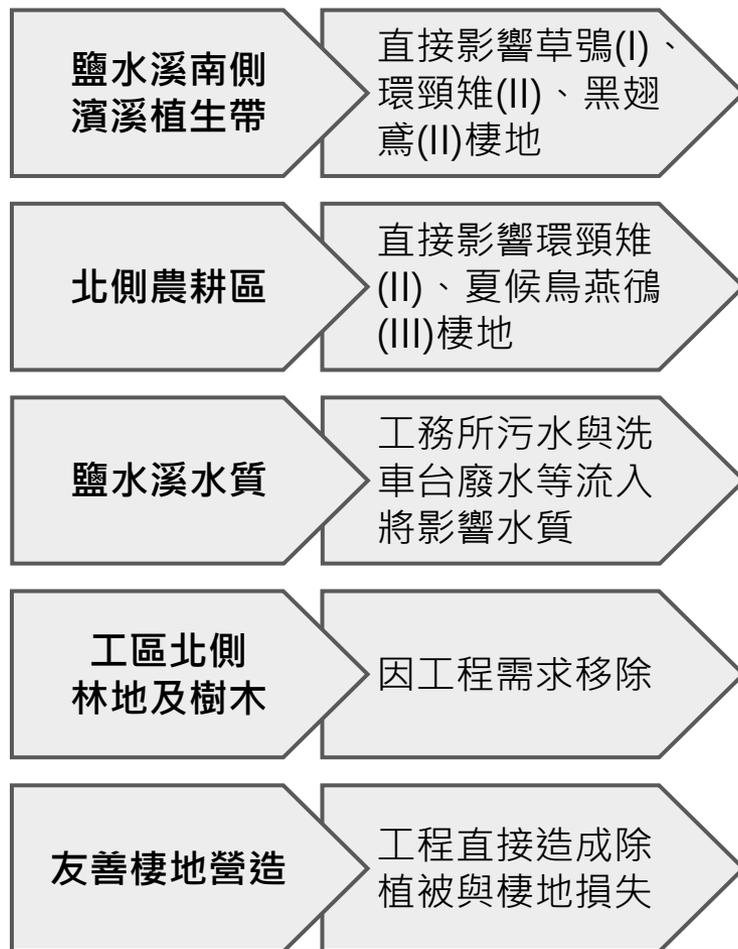
工程影響評析、對應保育措施

- 迴避：工程車輛、機具行駛及人員活動限制進入(達成)
- 迴避：調整取土區至工區5K+845已干擾區(達成)
- 迴避：工程車輛、機具行駛及人員活動限制進入(達成)
- 迴避：工區(7K+800~8K+526.7)北側農耕地(達成)
- 縮小：三處洗車台減為一處(達成)
- 減輕：洗車台廢水全數回收利用不排放(達成)
- 減輕：工務所污水不排放(達成)
- 迴避：保護林地5K+845、7K+260、7K+820 (達成)
- 迴避：保護林地7K+540~7K+690(地主自行清除)
- 迴避：保護樹木8K+520 (達成)
- 減輕：移植榕樹1棵，維管確保存活(達成)
- 補償：完工後植栽原生種行道樹(自主設計)
- 減輕：執行表土種子庫保存，回鋪裸露面(自主設計)
- 減輕：複層植栽生態滯留單元(自主設計)

完工檢核以上友善措施全數達成

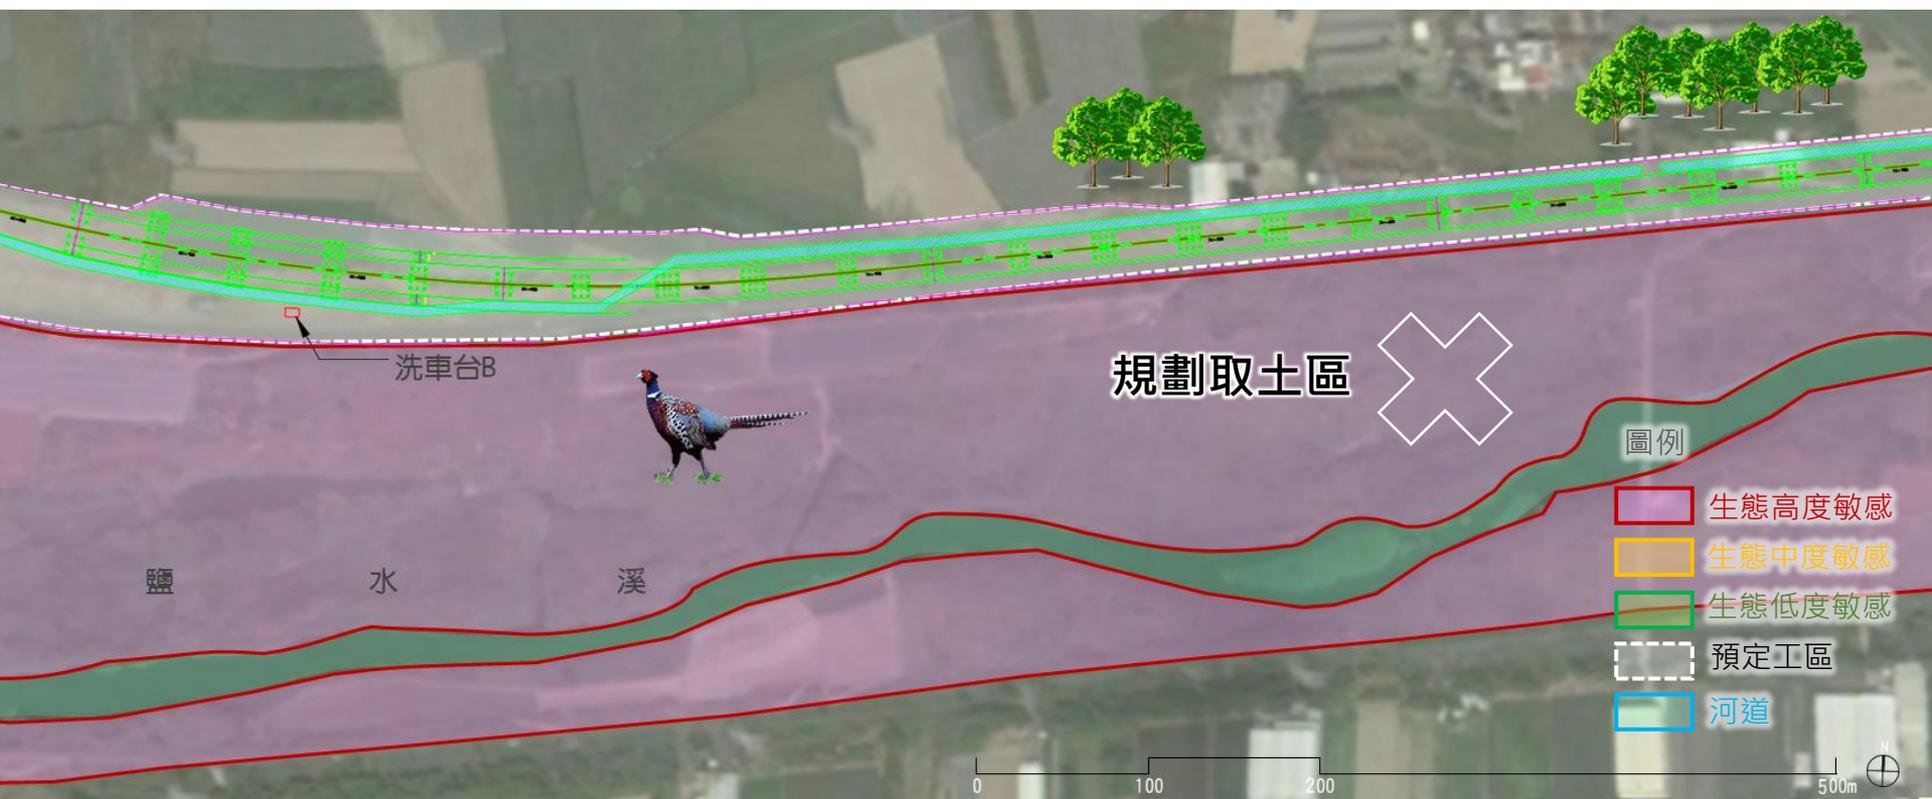
因應工程需求提出在高灘地取土計畫

- 工程施作土方不足，擬向河川局申請取用鹽水溪河灘地土砂
- 12000立方公尺，3米深
- 依據環境影響評估報告之土方來源
 - 優先依公共工程(疏濬工程)及公有建築工程營建剩餘土石方交換利用
 - 從合法土資場購買
- 依生態檢核程序通知生態團隊評估取土地點

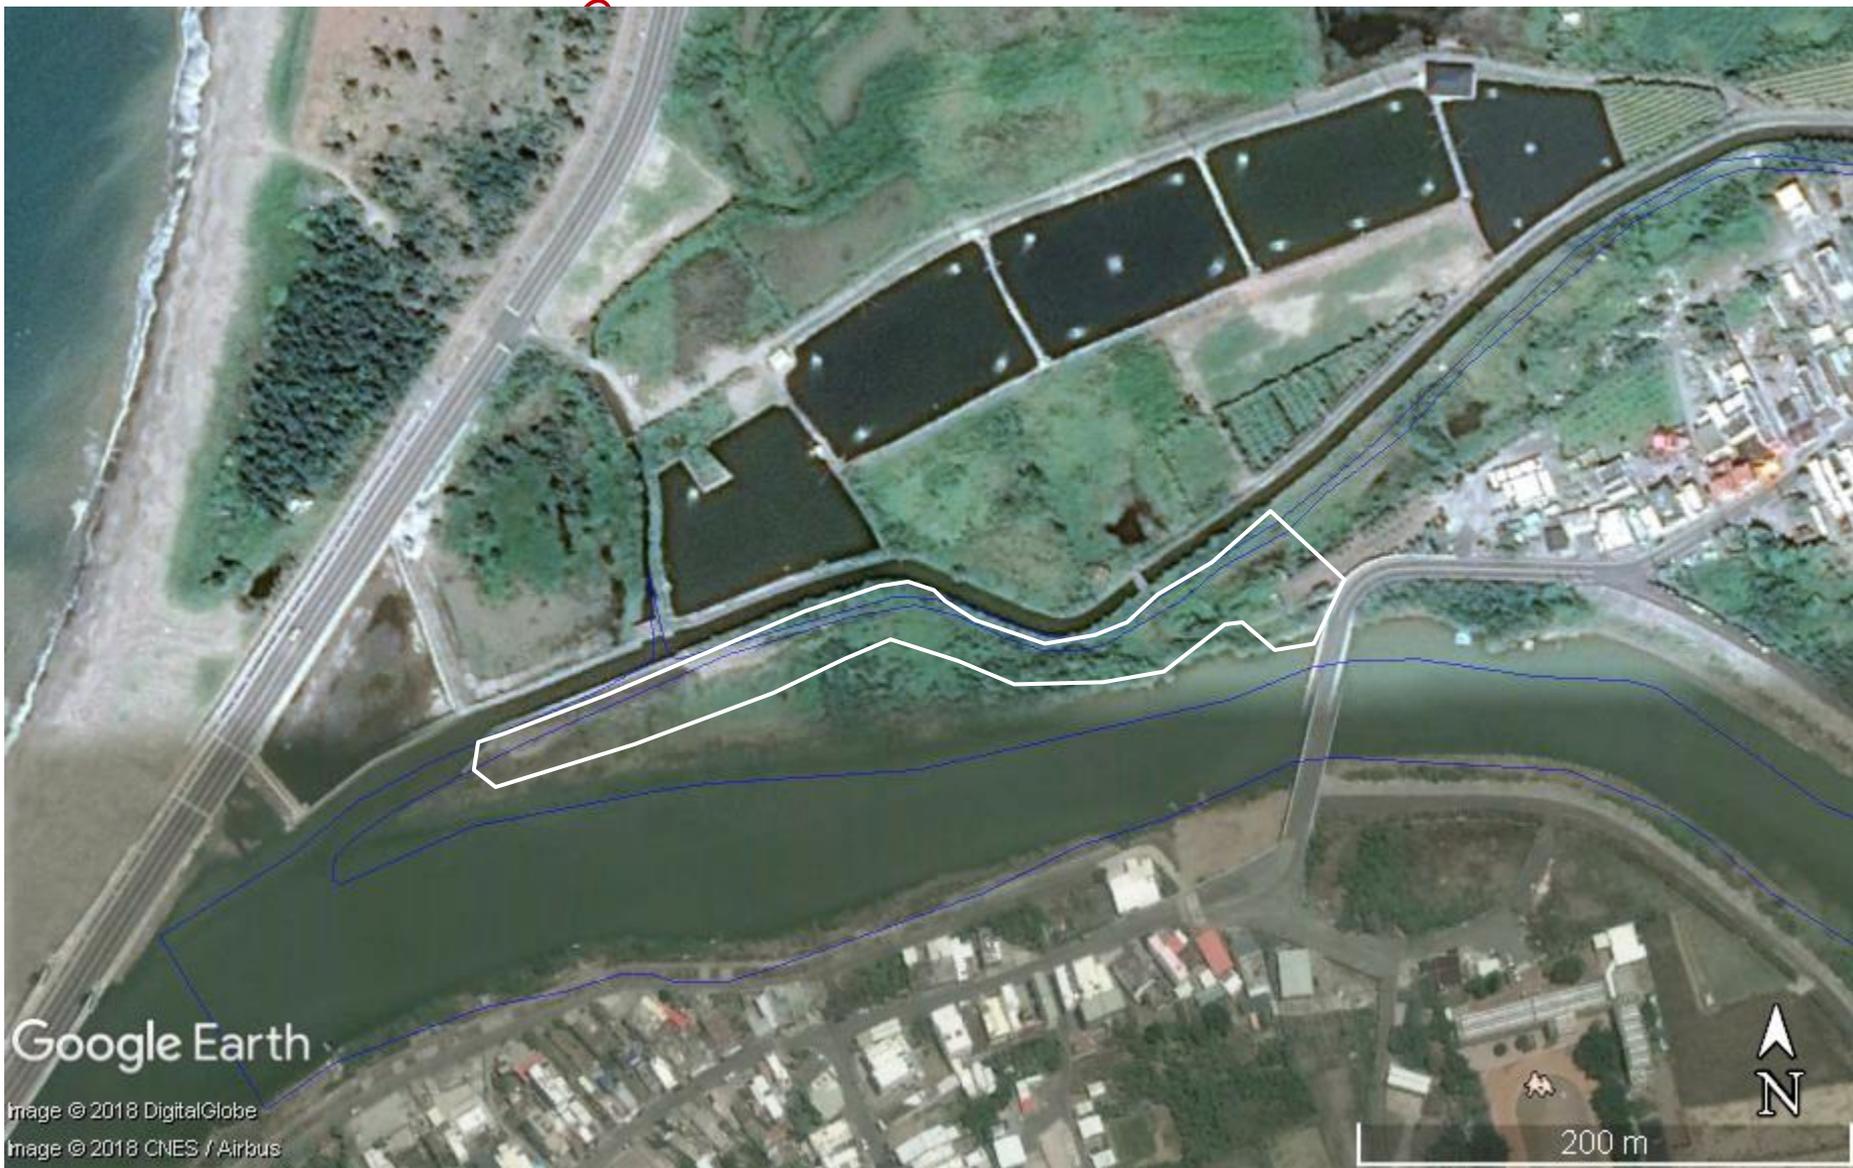
保力溪臨海橋下游堤防改善工程(0k+149~臨海橋)

- 保力溪口為臺灣招潮蟹分布的重要地點。
- 保力溪右岸河口棲地為陸蟹重要棲地，是保力溪全線唯一未被水泥化整治之溪段。
- 保力溪口是NGO駐足關注區域
- 棲地、棲地、棲地！

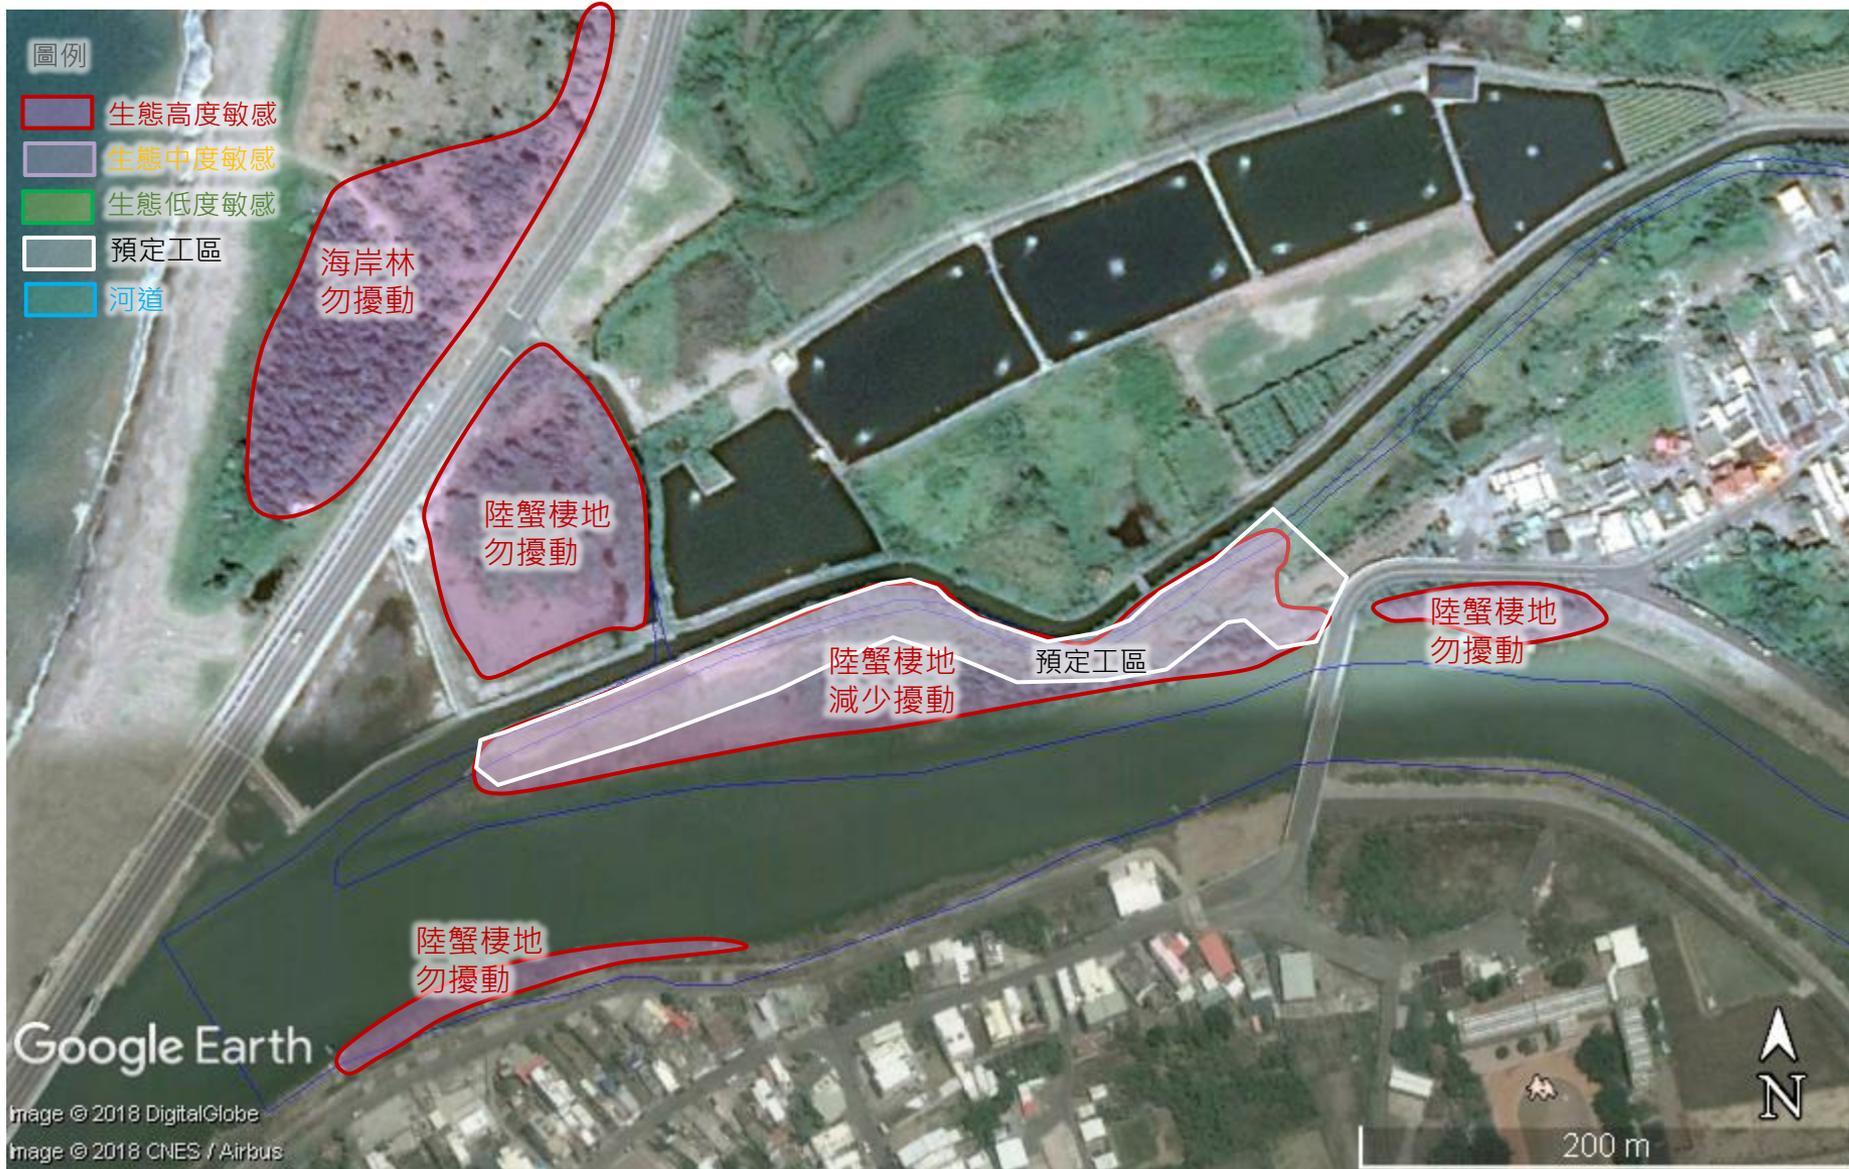
保力溪臨海橋下游堤防改善工程(0k+149~臨海橋)

- 1、建議堤防僅施作臨海橋北側私人用地段防堵溢淹，國有地部分則建議不施作堤坊工程，藉此保留保力溪口豐富的陸蟹及天然棲地，與滯洪空間。(迴避與縮小)
- 2、如需施作全段堤防，建議沿新街大排施作，或是強化新界大排左岸堤防即可，若因治理計畫線劃定不能向後，則依以下建議：
 - (1) 保留保力溪口豐富的陸蟹及天然棲地。(迴避與縮小)
 - (2) 堤防施作時限制開挖面，僅保留施工便道所需，土砂及機具另外覓地放置。(縮小與減輕)
 - (3) 不擾動工區外濱溪植物帶與海岸林。(迴避)

- 3、建議提早邀請學者專家及關注此生態棲地之 NGO 團體，辦理設計/施工說明會進行溝通協調。
。(民眾參與)
- 4、保留保力溪口豐富的陸蟹及天然棲地對地發展效益高，建議藉由合附近車程國小射寮分校辦理生態教育等活動，增加此地教育、人文、觀光等多項發展，進而打造生態亮點吸引更多人造訪屏東縣車埕鄉。
。(民眾參與)
